## TÖRNEBYBÄCKEN

## TÖRNEBYBÄCKEN FÖRR OCH NU

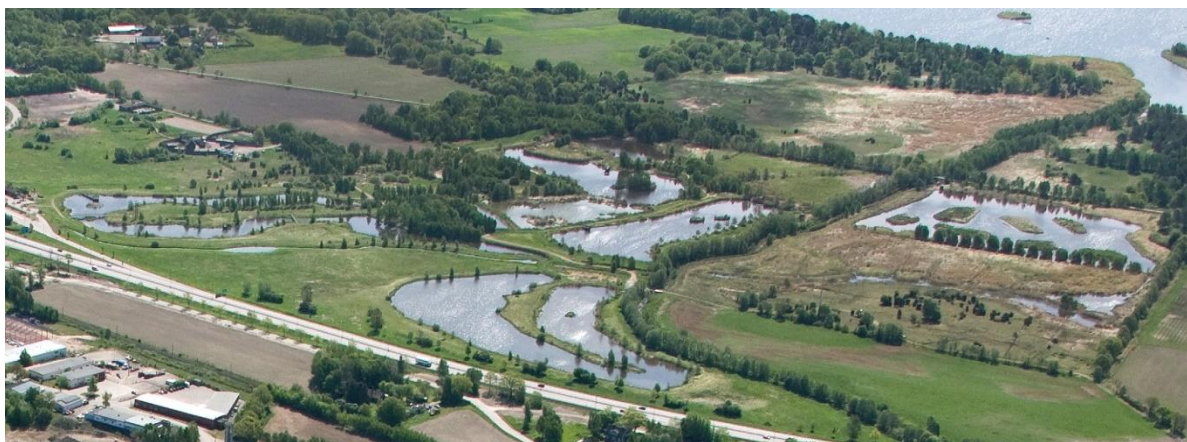
Figur 4: Kalmar dämme och bäckens mynning uppe till Höger i Bild

För att minska belastning av kväve på kustvattnet har det anlagts en våtmark, Kalmar Dämme, strax innan Törnebybäckens mynning. Kalmar Dämme är ca 18 ha stort, alltså nästan lika stort som 26 fotbollsplaner.

Kalmar Dämme färdigställdes under vintern 1996/1997. Våtmarken är utformad så att det har skapats ett lättillgängligt område där alla kan vistas för att njuta av naturen, samtidigt som man även utformat den så att ett rikt djur- och växtliv av våtmarksberoende arter gynnas.

I Kalmar Dämme har det planterats både övervattens- och undervattensväxter. Man gjorde det för att få så stor yta av växter som möjligt och därmed effektivisera reningsprocesserna, som gynnar växt- och djurlivet. Växterna fångar upp löst kväve och fosfor. De ger också skydd åt många olika arter av smådjur. Tillsammans med svampar och bakterier bryter de ner organiskt material i vattnet. Tack vare dessa processer kan en del av kvävet i vattnet omvandlas till ofarlig kvävgas som går upp i luften.

En ombyggnad av utloppet gjordes 2013 med avsikten att höja nivån i Dämmet och öka mängden vatten som rinner igenom våtmarken så att mer vatten kan renas. Samtidigt gjordes en anpassning av utformningen av utloppet för att gynna möjligheten för bland annat gädda, mört och abborre att kunna gå upp i dämmet och leka och på sikt öka mängden av dessa fiskar i Östersjön.
